“MEDIDAS DE MITIGACIÓN DE IMPACTOS EN AVES SILVESTRES Y MURCIÉLAGOS”

Información sistematizada nacional e
internacional

Gonzalo González Rivera

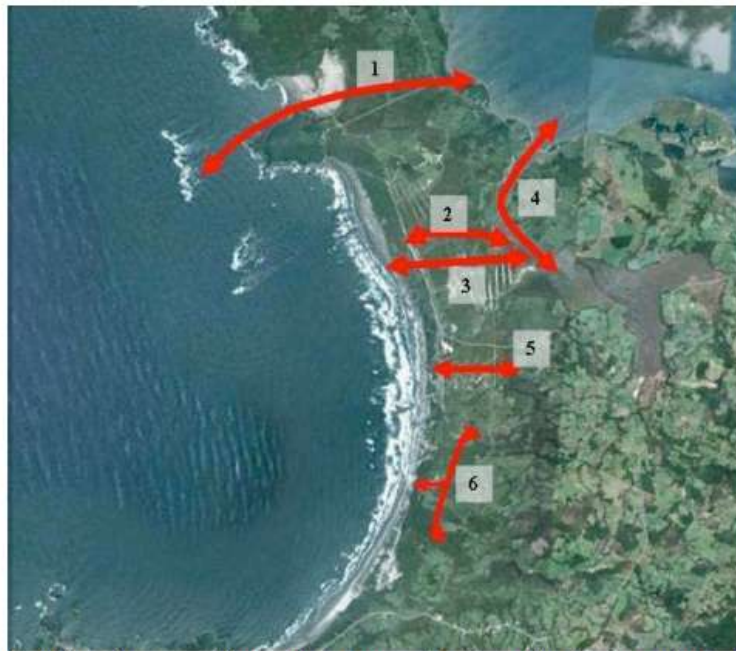
Figura 10. Ubicación geográfica de los patrones de dispersión (flechas rojas) observados en las aves dentro del sitio de estudio. Para más detalles, ver el texto.

Pese a que de forma constante se observó el desplazamiento de las aves dentro del sitio de estudio, se logró reconocer seis patrones de movimiento o dispersión de las aves, los cuales tuvieron relación con las conductas de alimentación y resguardo de las aves, así como también con la geografía del lugar (Figura 10).

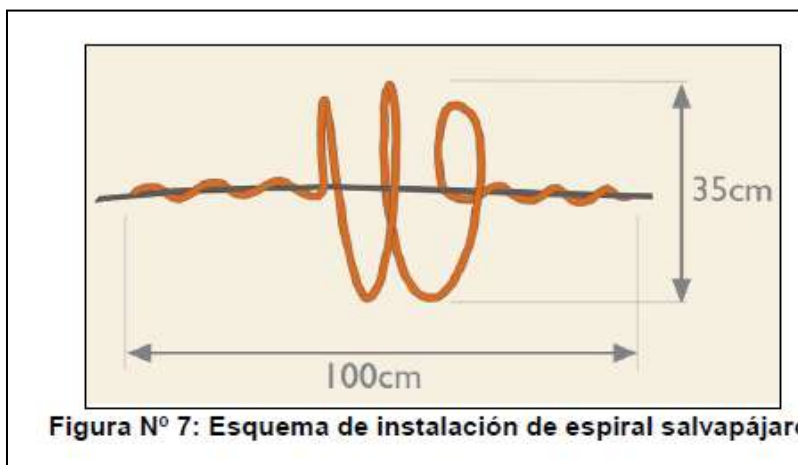
A continuación, la Figura N° 7 muestra un esquema de instalación de un espiral salva pájaros y la Figura N° 8 muestra un ejemplo de un espiral instalado en un cable

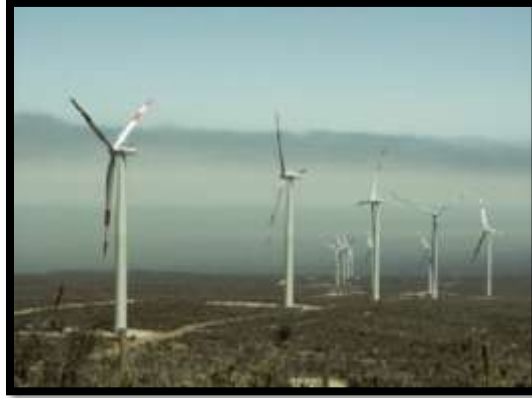
Figura 1. Franja de color para disminuir la probabilidad de impactos de aves.

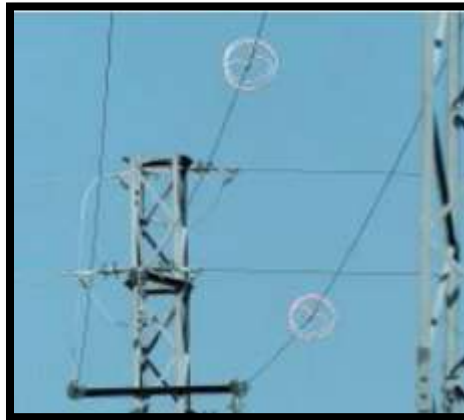
Figura 2. Dispositivo en tendido eléctrico que minimiza el impacto de las aves.

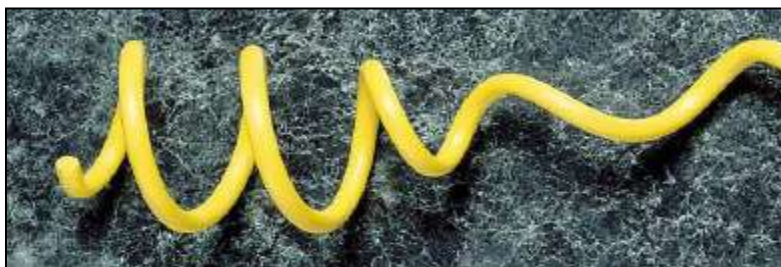
Como medida de protección para la avifauna presente en el área del cruce del río Loa y de mantenimiento de la operatividad de la línea de transmisión, en este tramo de la línea se considera la instalación de desviadores de vuelo al cable de guardia, de manera de advertir la presencia de la línea y obligar al ave así de realizar maniobras de desvío de su vuelo.

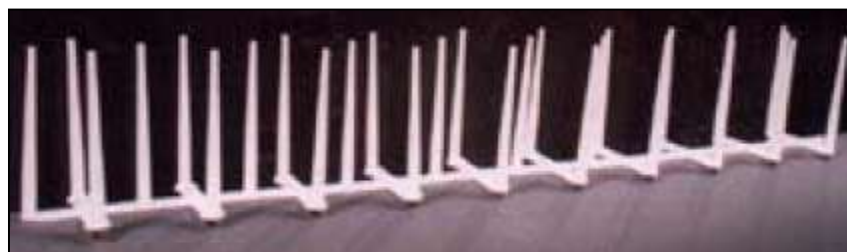
A su vez, en las torres ubicadas a ambos costados de la cuenca del río Loa se colocarán peinetas o guardaperchas con el objeto de evitar la electrocución de aves de mayor envergadura alar. Estas peinetas evitan el posicionamiento de aves sobre los aisladores. Esta medida evitará el uso de postes como percheros que impliquen riesgo de contacto de aves con conductores.

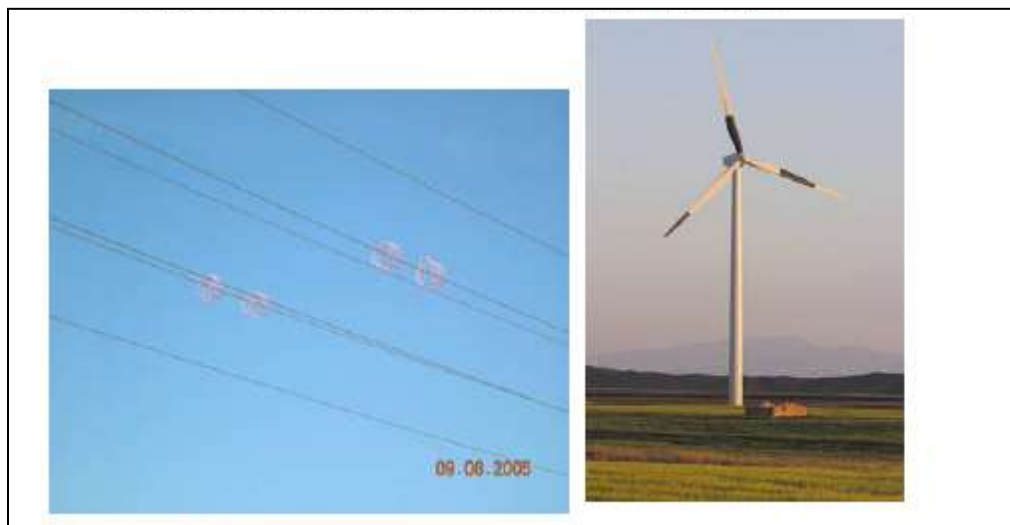
Las aspas serán pintadas con franjas de color llamativo para evitar colisiones, se monitorea el éxito de la medida. Los cables serán marcados con coloridos anillos que son movidos por los vientos.

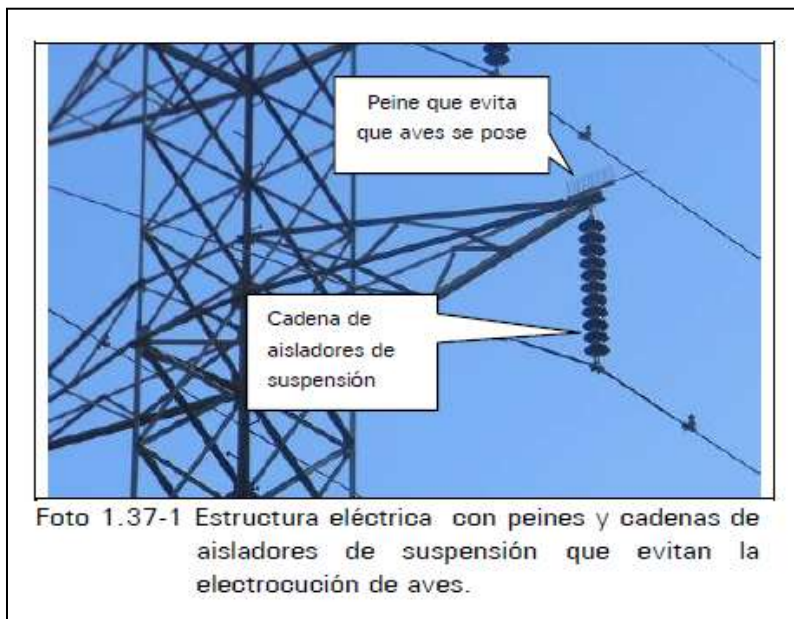
Foto 1.37-1 "Estructura eléctrica con peines y cadenas de aisladores de suspensión que evitan la electrocución de aves" en Adenda.

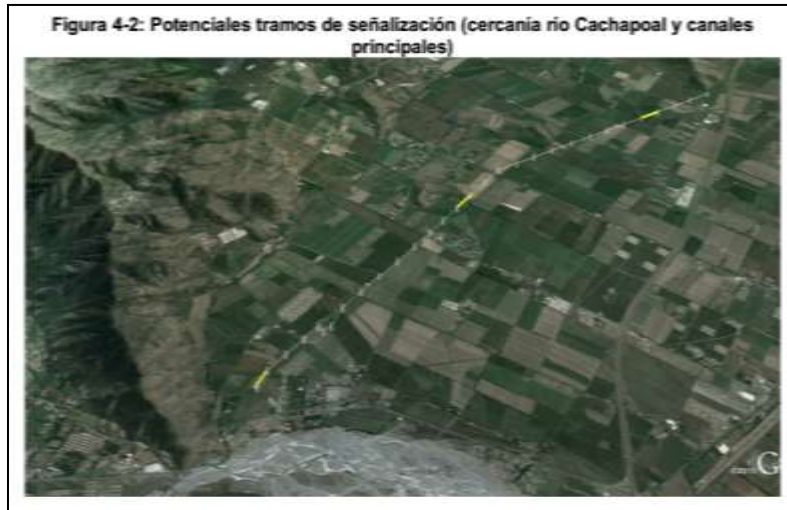
No obstante lo anterior, y de modo preventivo, en los siguientes tramos: i) torres E1 y E2, ii) torres E21 y E22, y iii) torres E26 y E27 (tramos asociados a canales de regadío y su respectiva vegetación, y relativa cercanía al río Cachapoal) (Figura 4-2), se propone instalar dispositivos que aumenten la visibilidad del cable guardia, como balizas o espirales de colores y así se prevé una disminución en la probabilidad de colisión de aves con el Proyecto. Además, el Titular mantendrá un registro o una ficha tipo de colisión o electrocución de acuerdo a lo solicitado por la autoridad (Anexo 6).

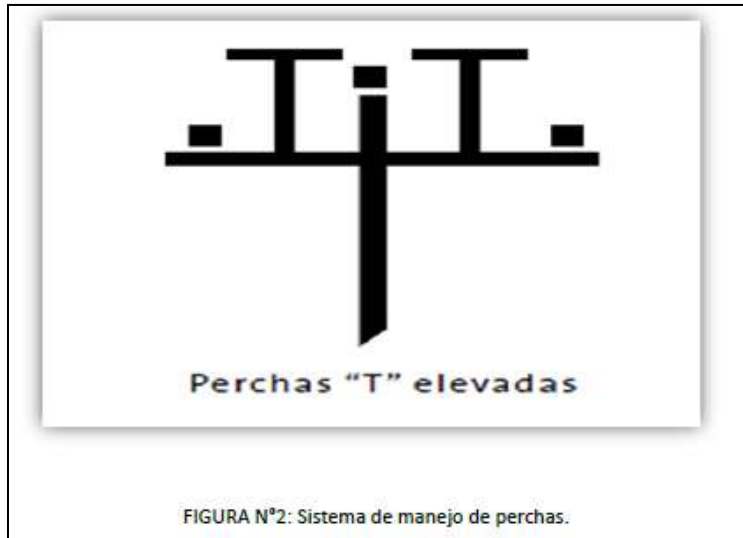
Además, para evitar el aparcamiento de las aves en las torres de alta tensión, se implementará un sistema de “Manejo de Perchas”, que consiste en la instalación de estructuras (perchas en T elevadas) que eviten que las aves se paren en los brazos de las torres, o proveer perchas alternativas que minimicen el riesgo de electrocución. Ver Figura N°2 Anexo I, con ilustración explicativa de este tipo de sistema.

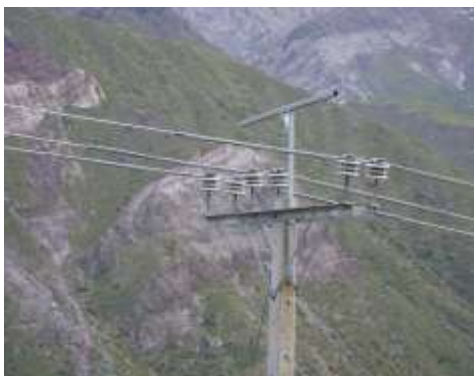
Foto 3: Medidas para evitar la electrocución en aves aplicadas en un tendido de media tensión la cuenca del río Portillo

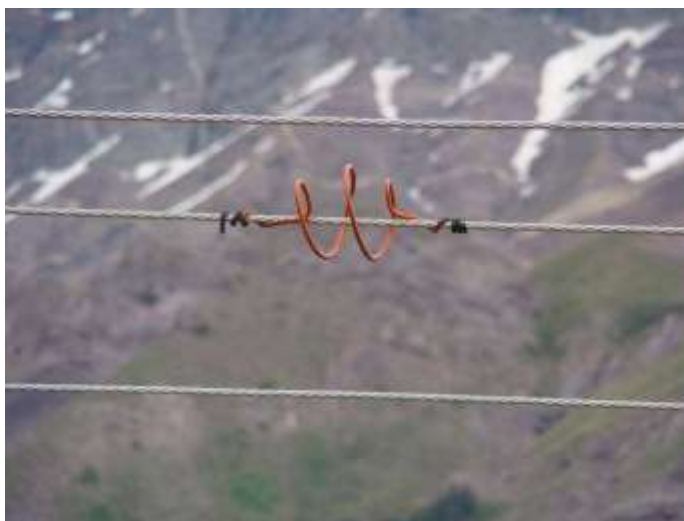
Foto 4. Espiral colocado en cables de tendido de media tensión en la cuenca del río Portillo
